令和6年度 第2回三木市文化財保護審議会次第

国指定史跡三木城跡及び付城跡・土塁
の発掘調査について

市指定史跡愛宕山古墳（下石野 5 号墳）の発掘調査について

2024 年度 愛宕山古墳 発掘調査説明会資料

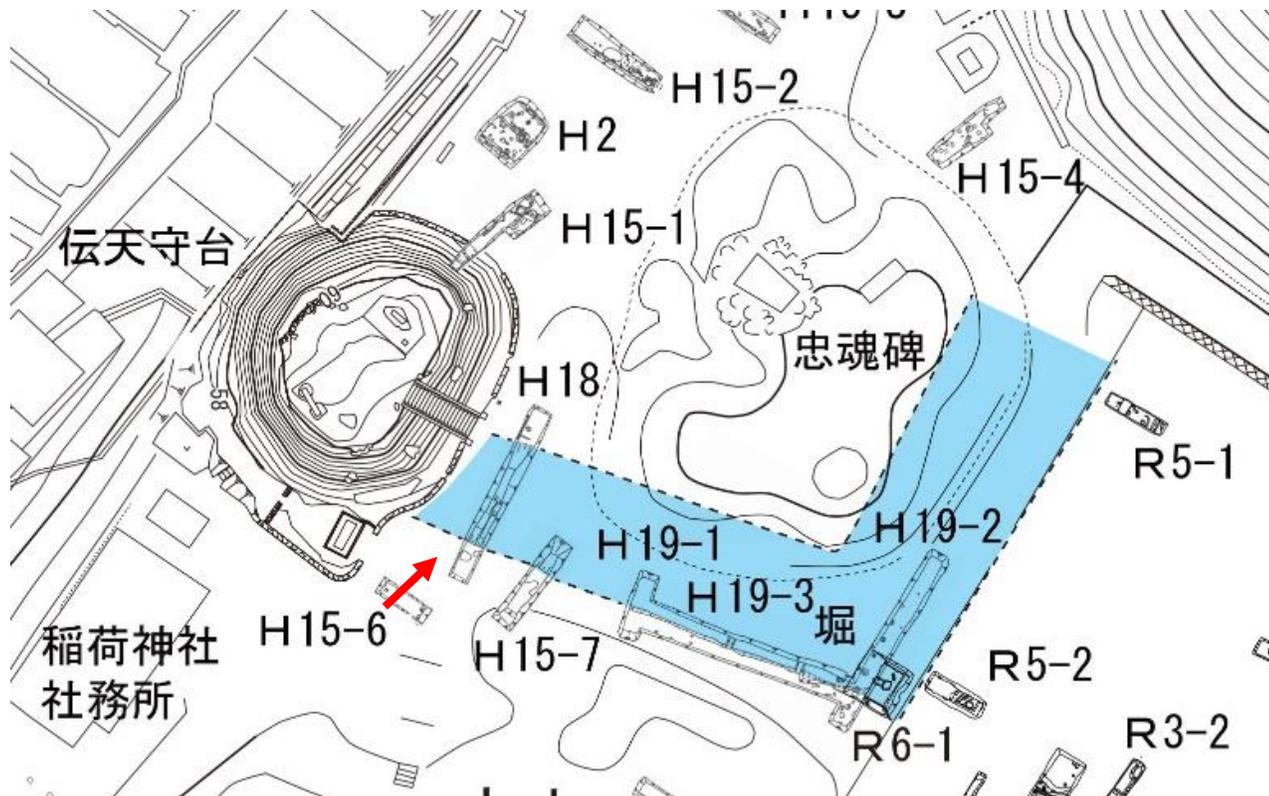
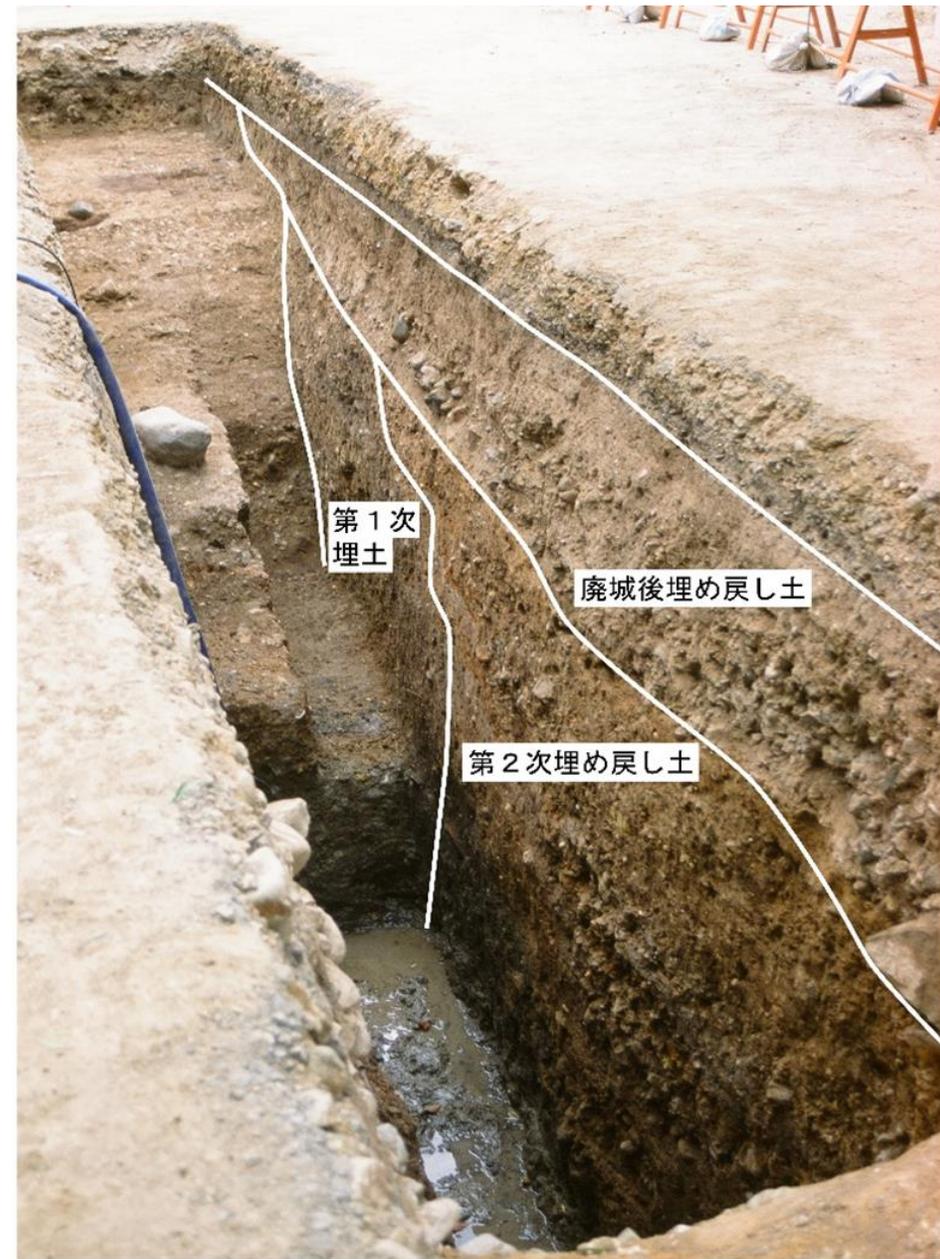
H18 堀土層断面(南西から)

- L字状を呈し、幅9m、深さ3mを測る。一度部分的に埋まり(第1次埋土)、掘り返された後、16世紀後半以降に埋め戻されている(第2次埋め戻し土)。

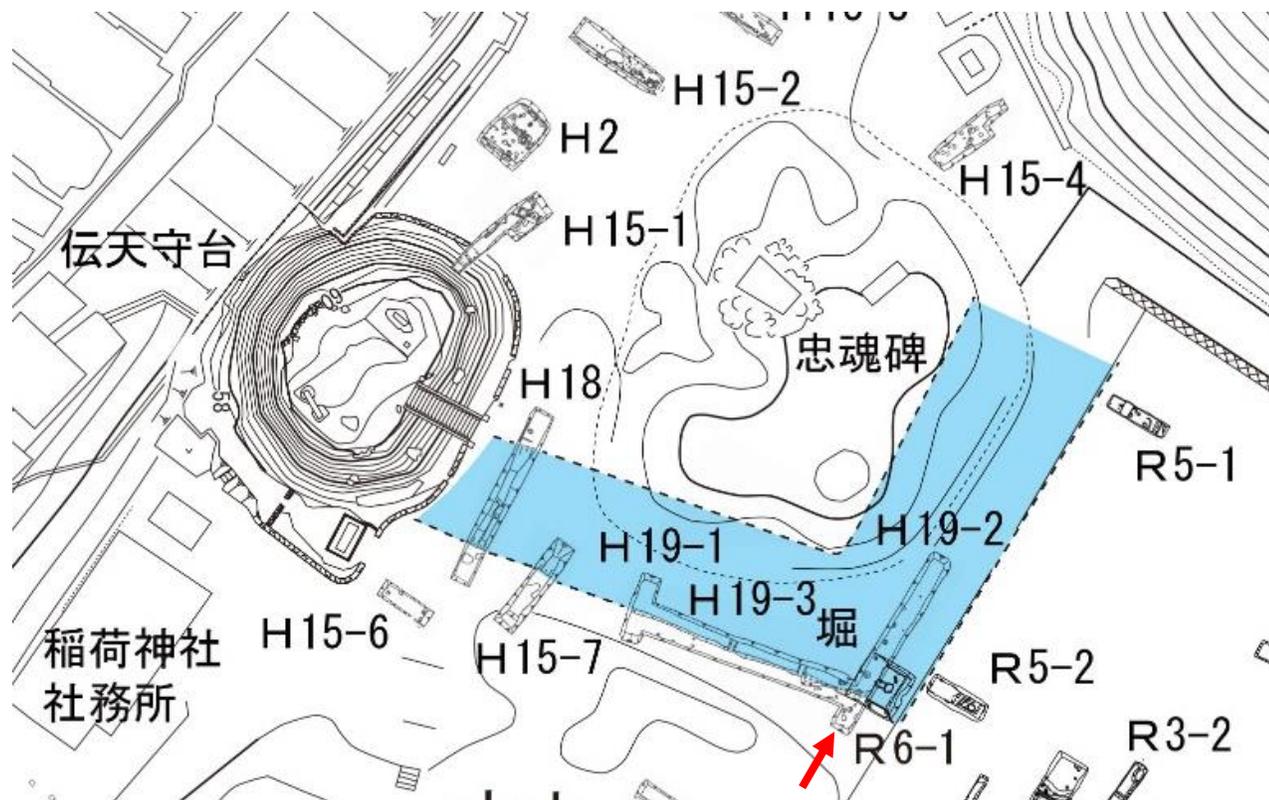
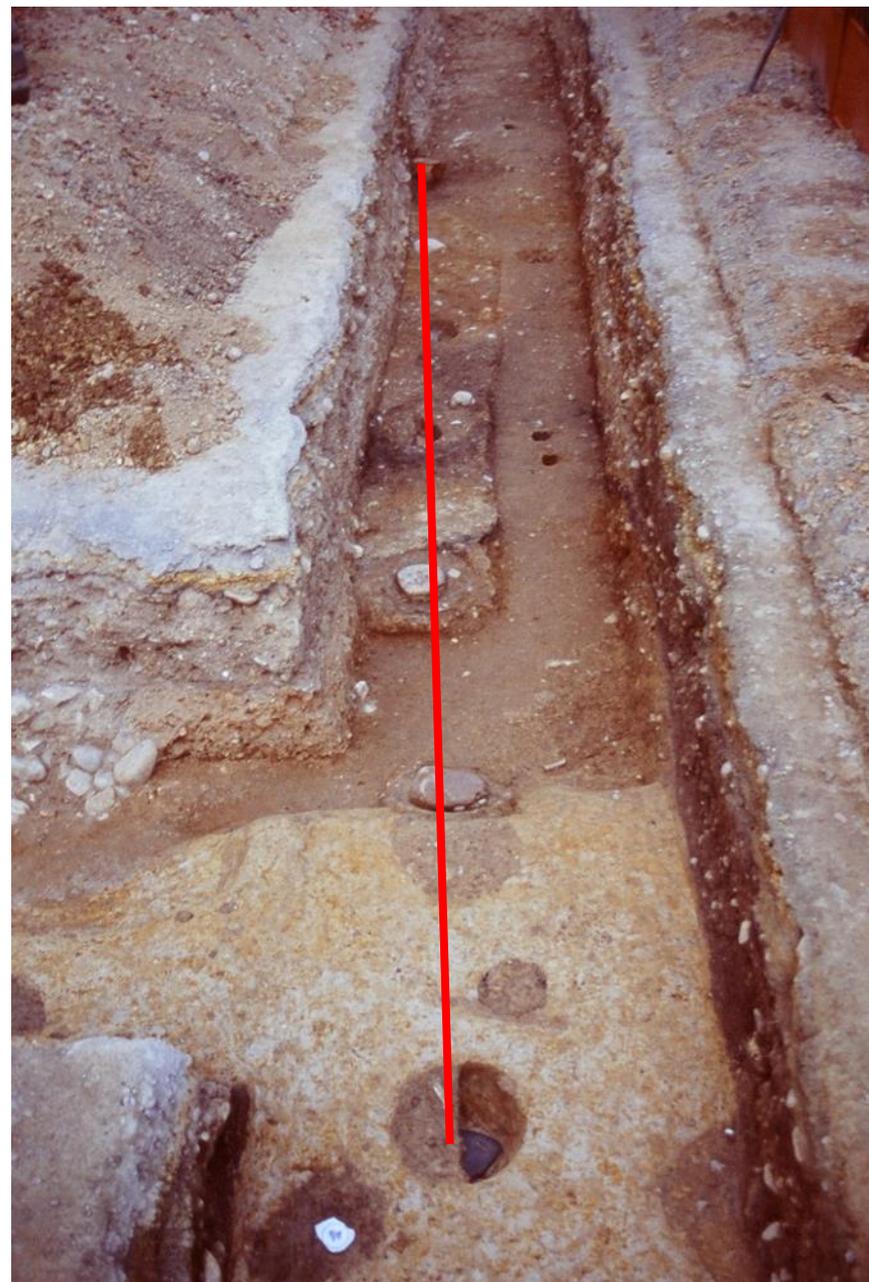
H19-2 堀埋土上面礎石列

- その後、16世紀末頃以降にその上面において礎石建物と伝天守台が築造されていることが判明。堀からは土師器皿や瓦が多く出土。

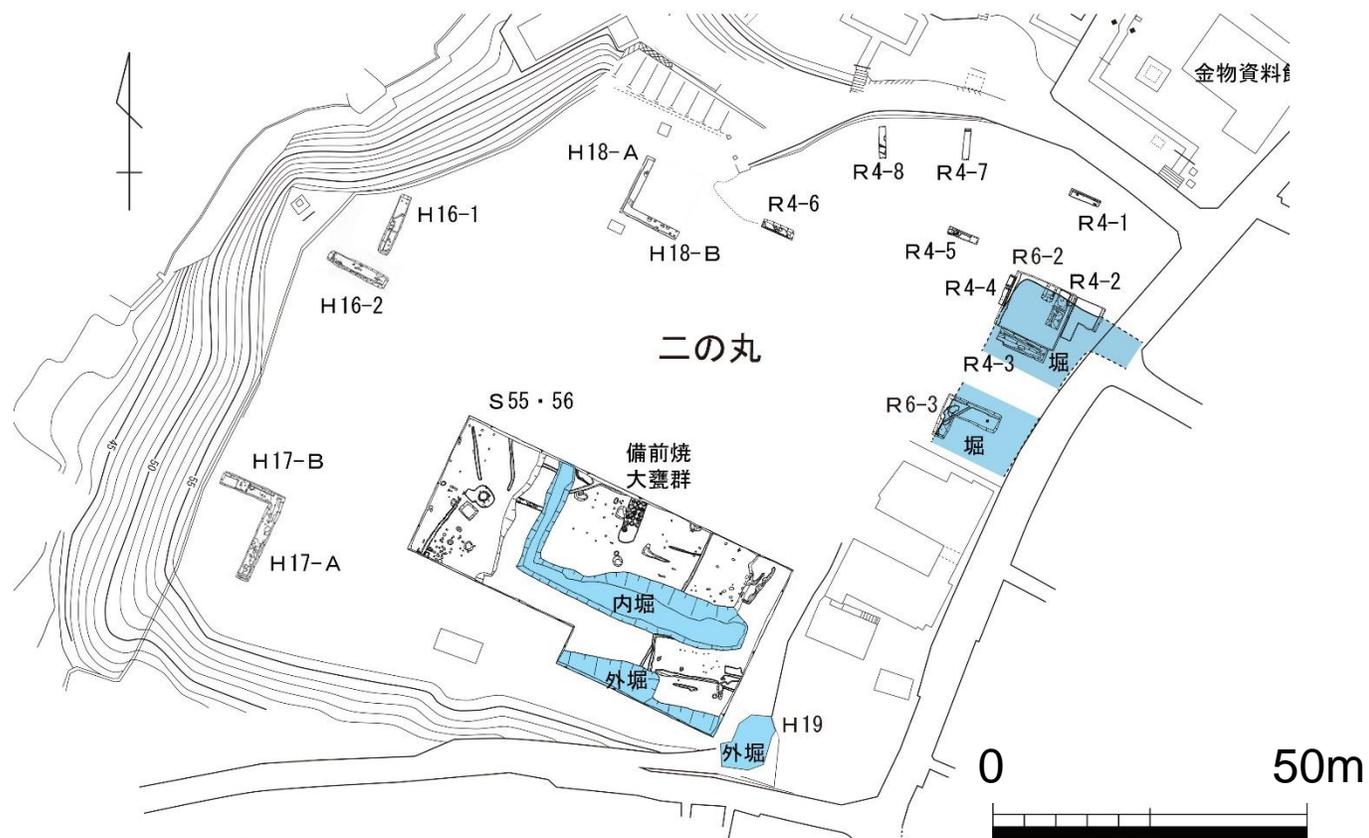
三木城二の丸跡測量図

- ・ 標高57m、比高17m。本丸の南西に位置。
- ・ 「播州三木古城図」によると、東側虎口がL字状の堀で形成されている。
- ・ これまでに、昭和55・56・平成16～19・令和4年度に、発掘調査を実施。
- ・ 特にR4-2・3において、絵図に描かれた堀を検出。

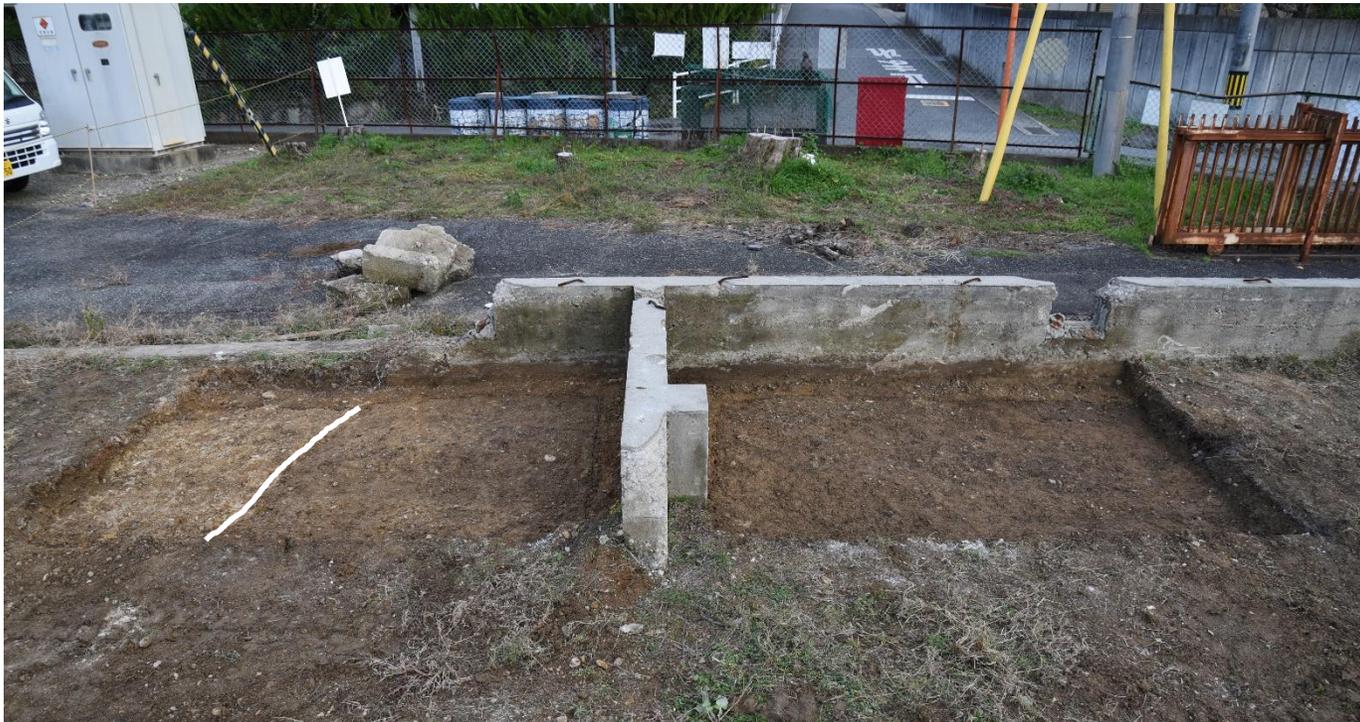
R4-2 堀検出状況(西から)

- 表土直下の第1遺構面において、堀を検出。
- 堀はトレンチ北側で東西方向の肩を検出し、深さは2.4m以上を測る。

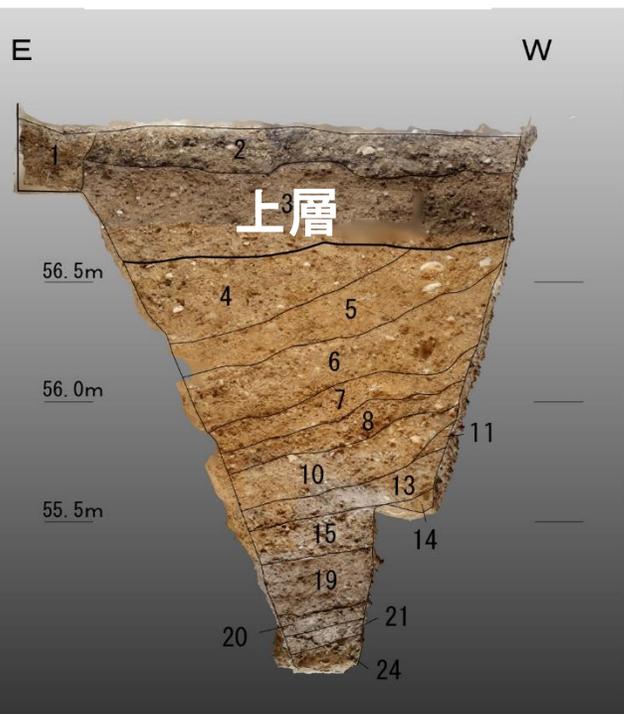
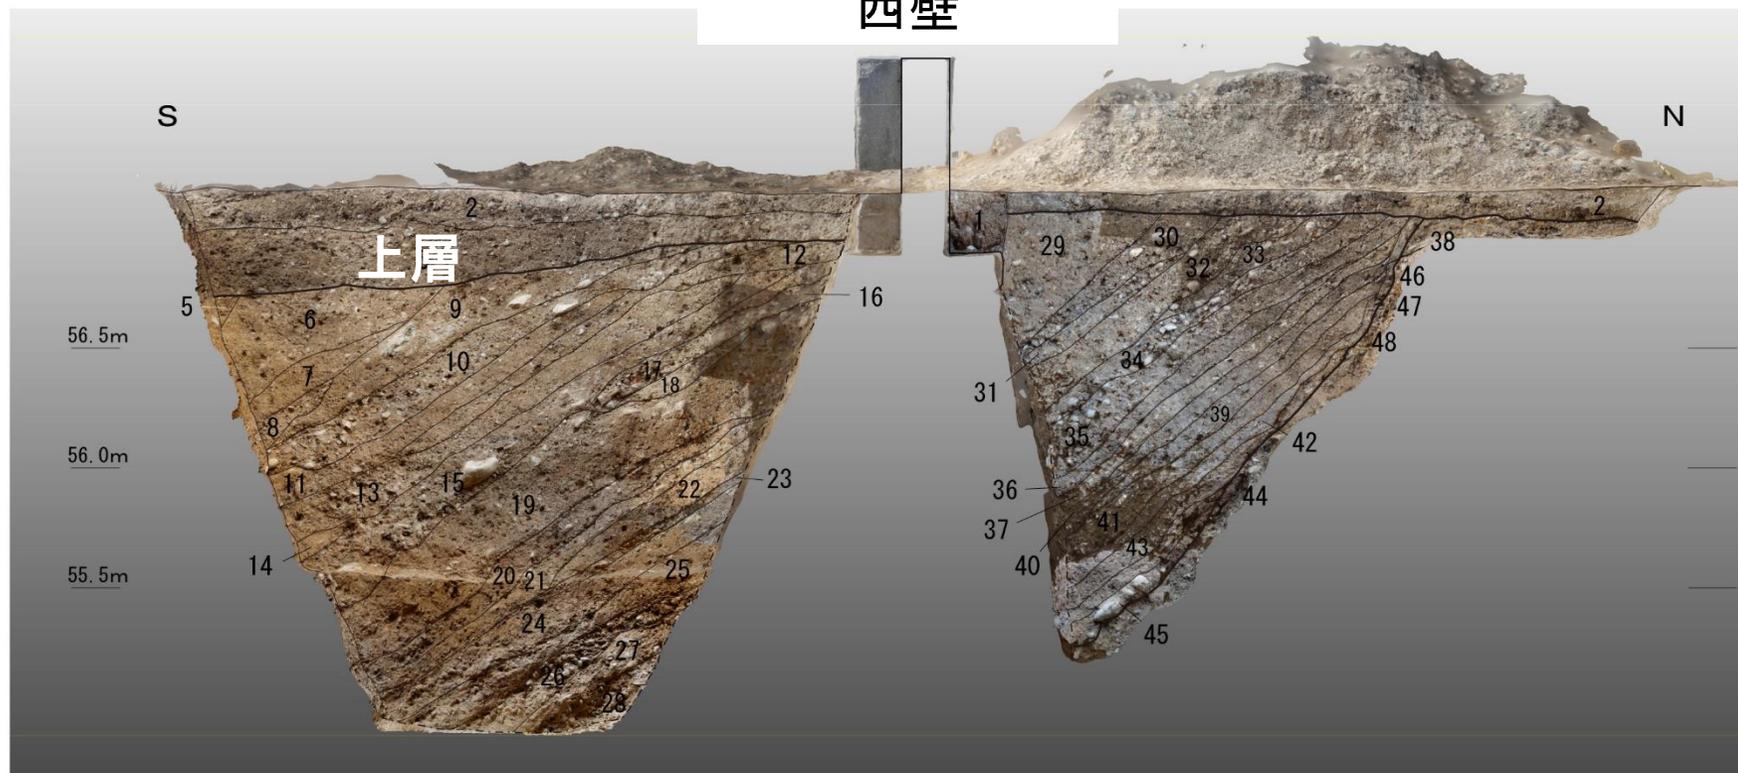
R4-2 堀土層断面

- 上層は出土遺物から18・19世紀頃の埋土とみられ、それより下の層は堀肩から南斜め方向の堆積が幾層にもわたってみられることから、一気に人為的に埋められたものと判断できる。

→下層は1615年の廃城時？

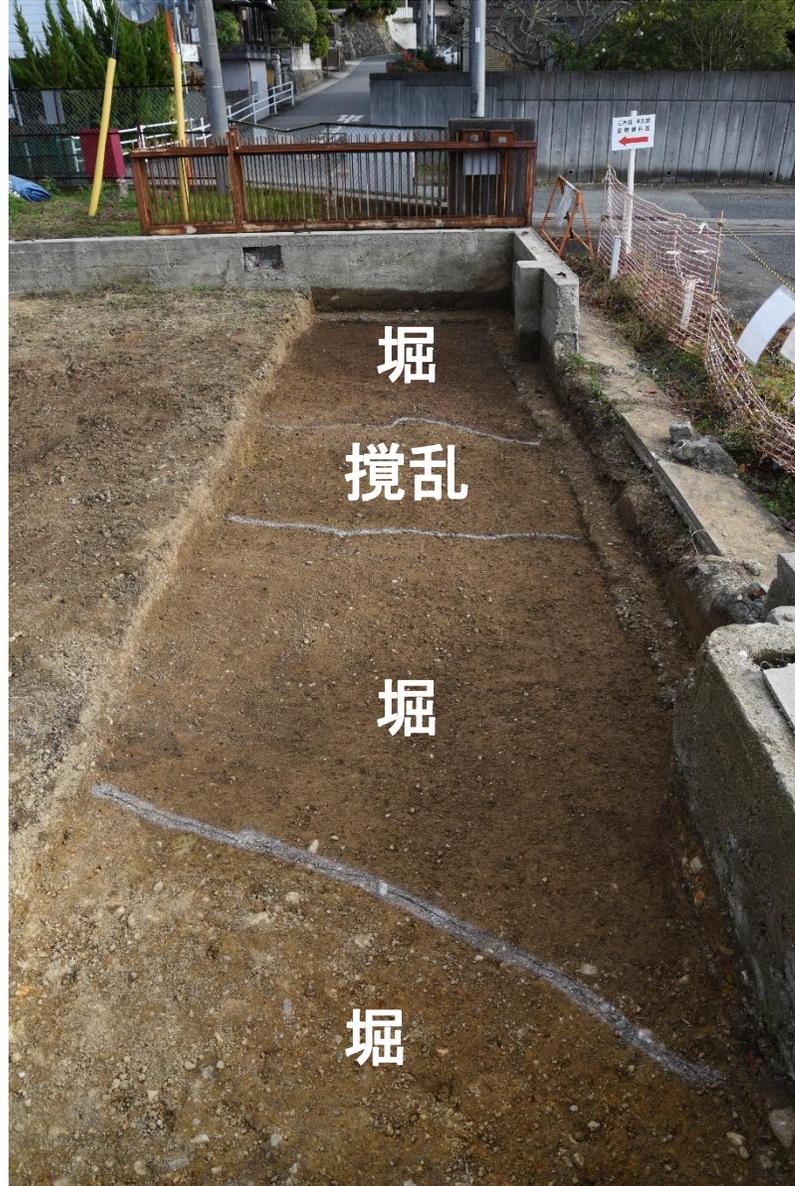
R4-3 堀検出状況(西から)

- 表土直下で堀を検出。
- トレンチ全体が堀となっており、深さは2m以上を測る。

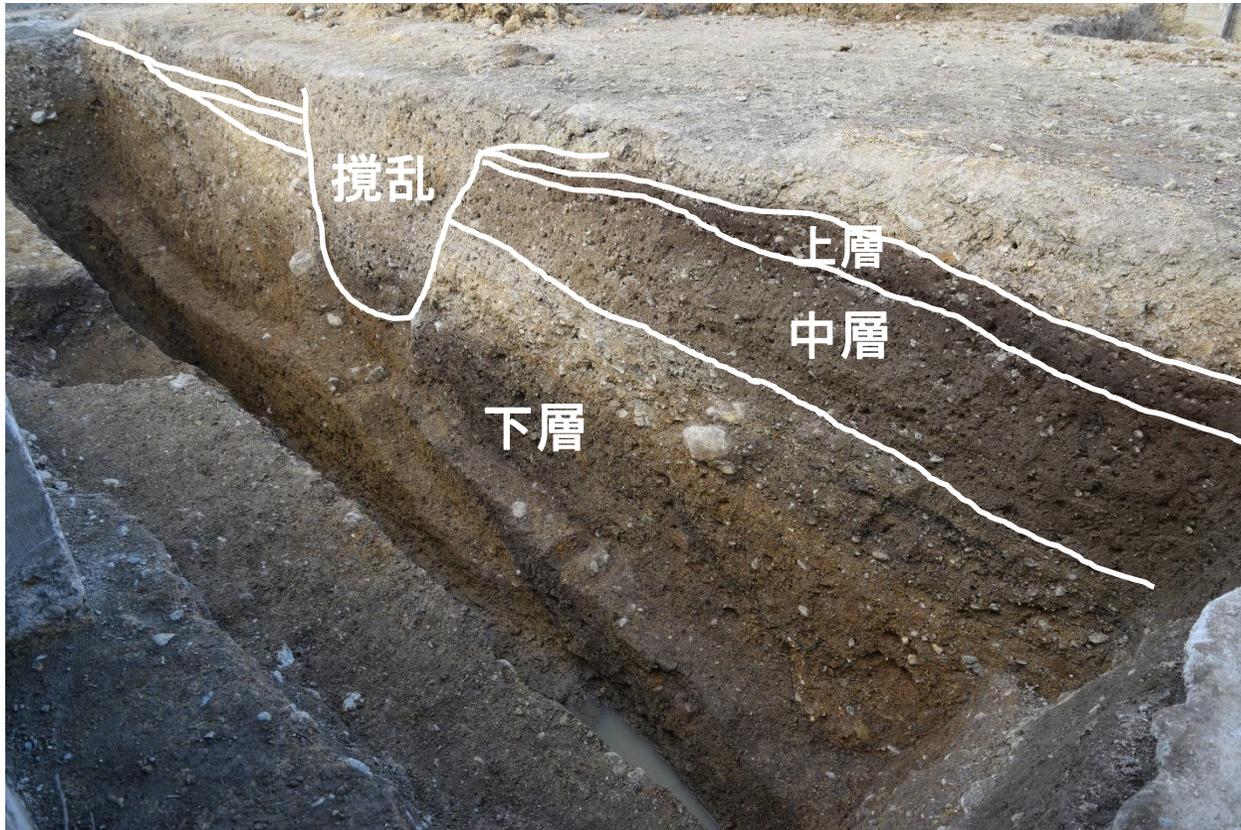
R4-3 堀北壁土層断面(南東から)

- 上層は近代の埋土であり、中層もR4-2の上層と同一層とみられることから、18・19世紀頃の埋土と考えられる。
- 下層は堀肩が想定される西方向から埋められている様相が確認できた。R4-2ほどではないが、堆積が幾層にもわたってみられることから、同様に一気に人為的に埋められたものとみられる。

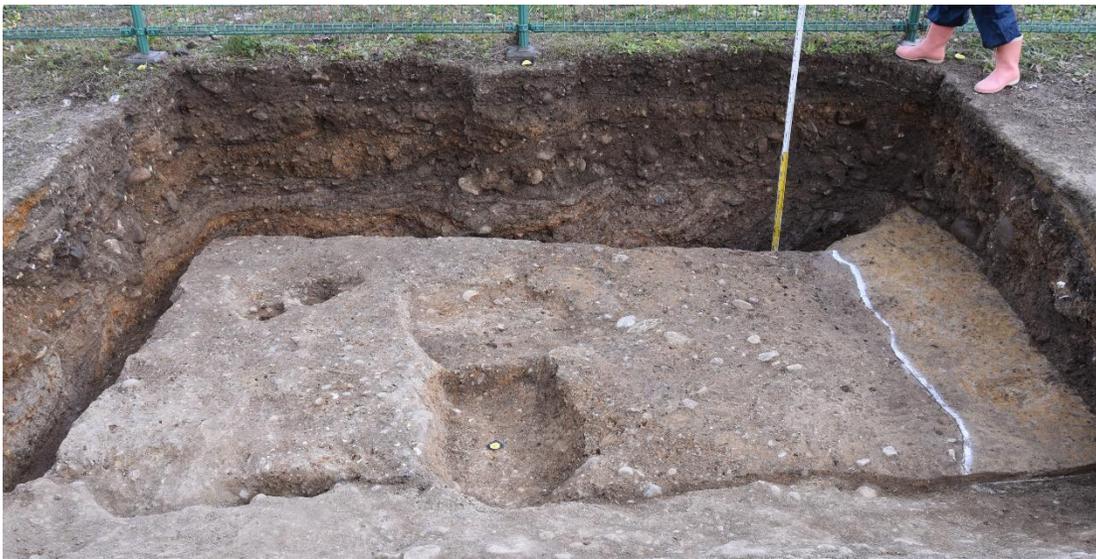
R6-1 堀検出状況(攪乱掘削、断ち割り後)(西から)

- H19-2で検出した堀の南肩延長部分を検出。
- 当初想定していた東肩の検出には至らず。
- 東肩はこの調査区とR5-2の間であることが判明。
- 堀南肩東隅は、南東へ湾曲する。
- 堀の上層のみ断ち割ったところ、埋土は自然堆積ではなく、一気に埋め戻されていると判断できる。

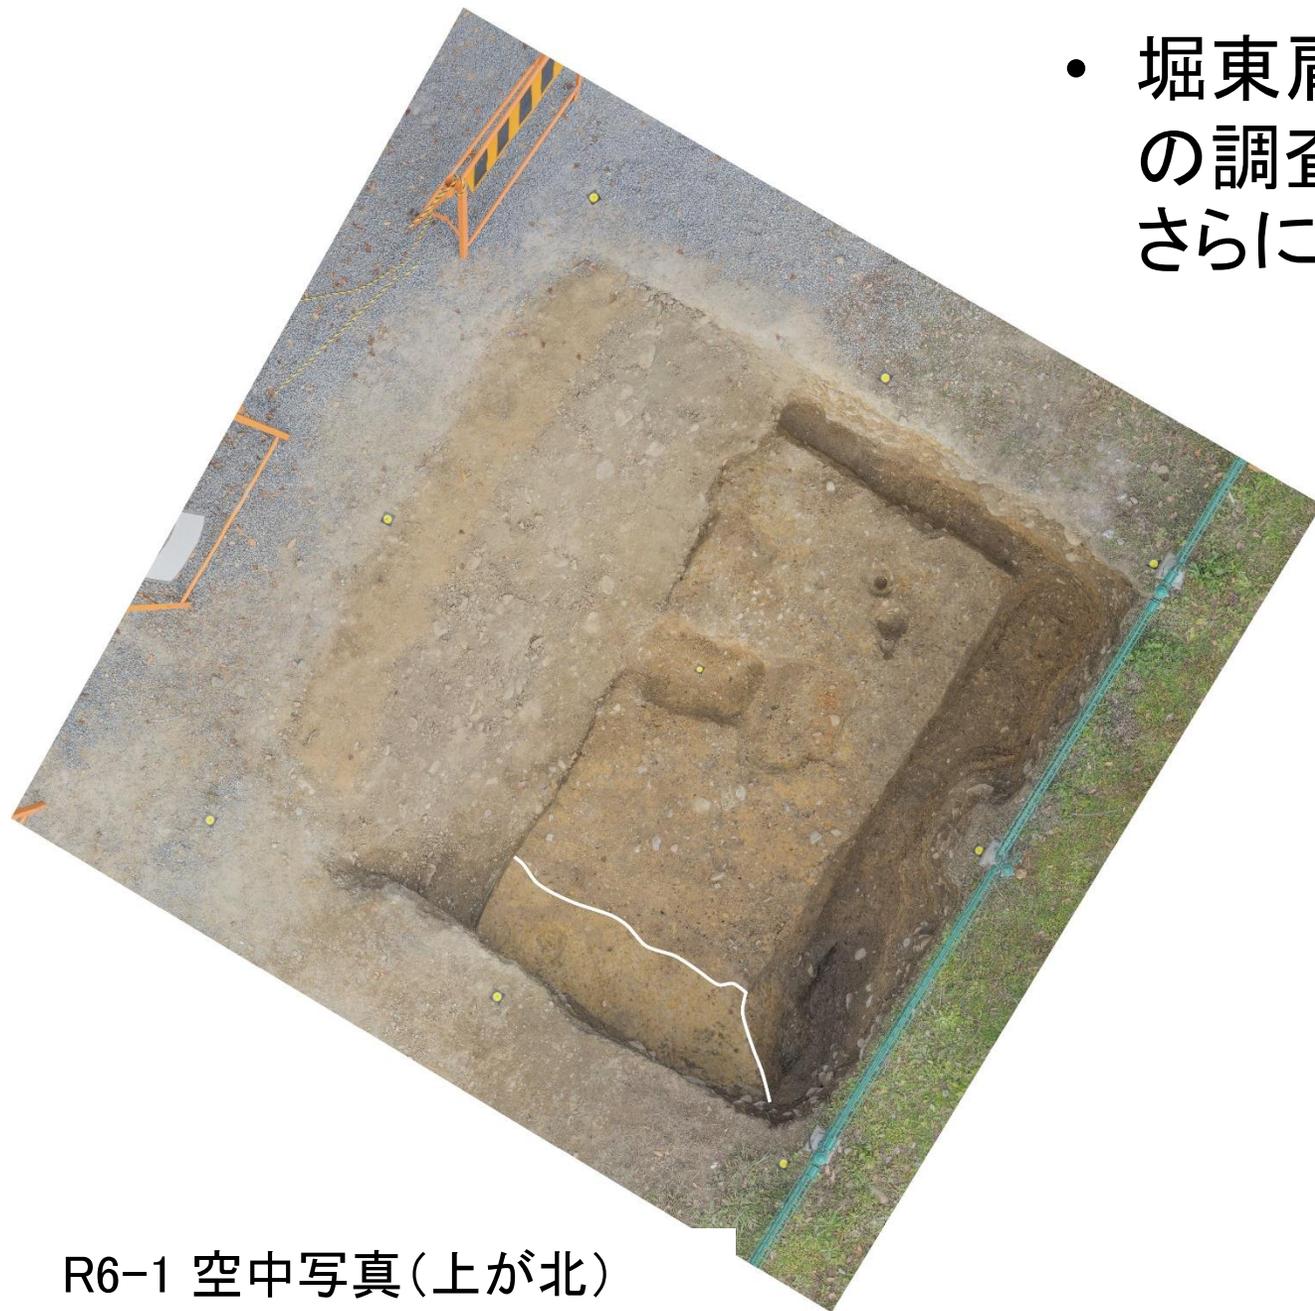
R6-1 空中写真(上が北)

- 堀東肩の検出が想定されたが、今回の調査区では見つからなかったため、さらに東側にあるものと考えられる。

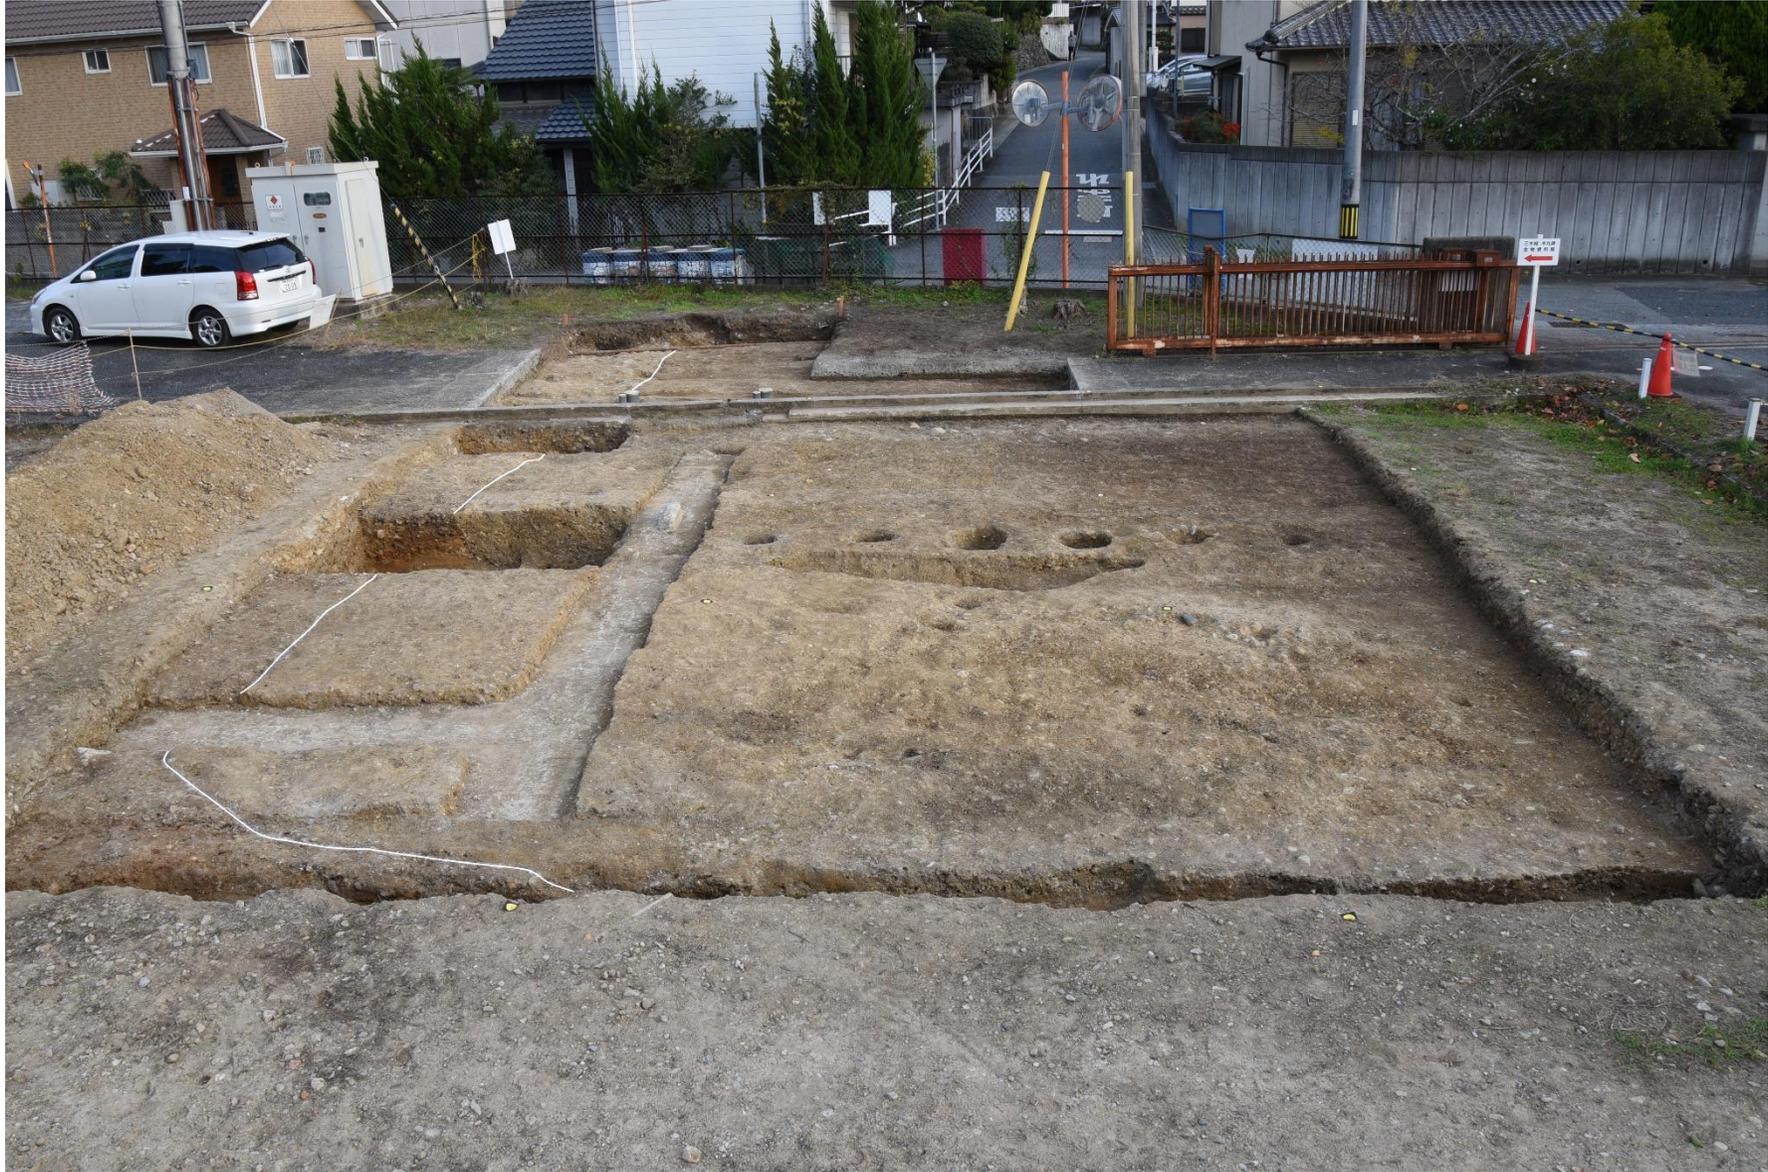
R6-2 堀検出状況全景(西から)

- 令和4年度調査で見つかったL字状の堀の北肩及び西肩を検出。

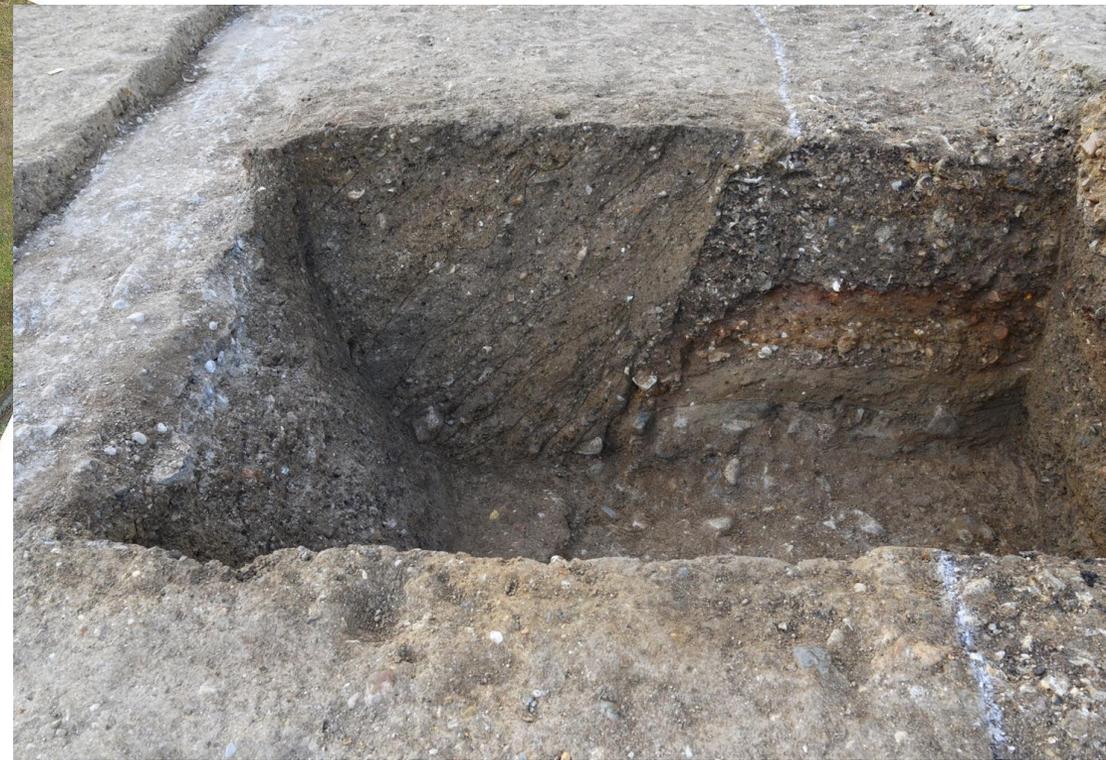
R6-2 堀土層断面

- 近代溝の北端部のみ完掘し、堀の土層断面を確認した。
- R4-2同様、堀肩から南斜め方向の堆積が幾層にもわたってみられることから、一気に人為的に埋められたものと判断できる。

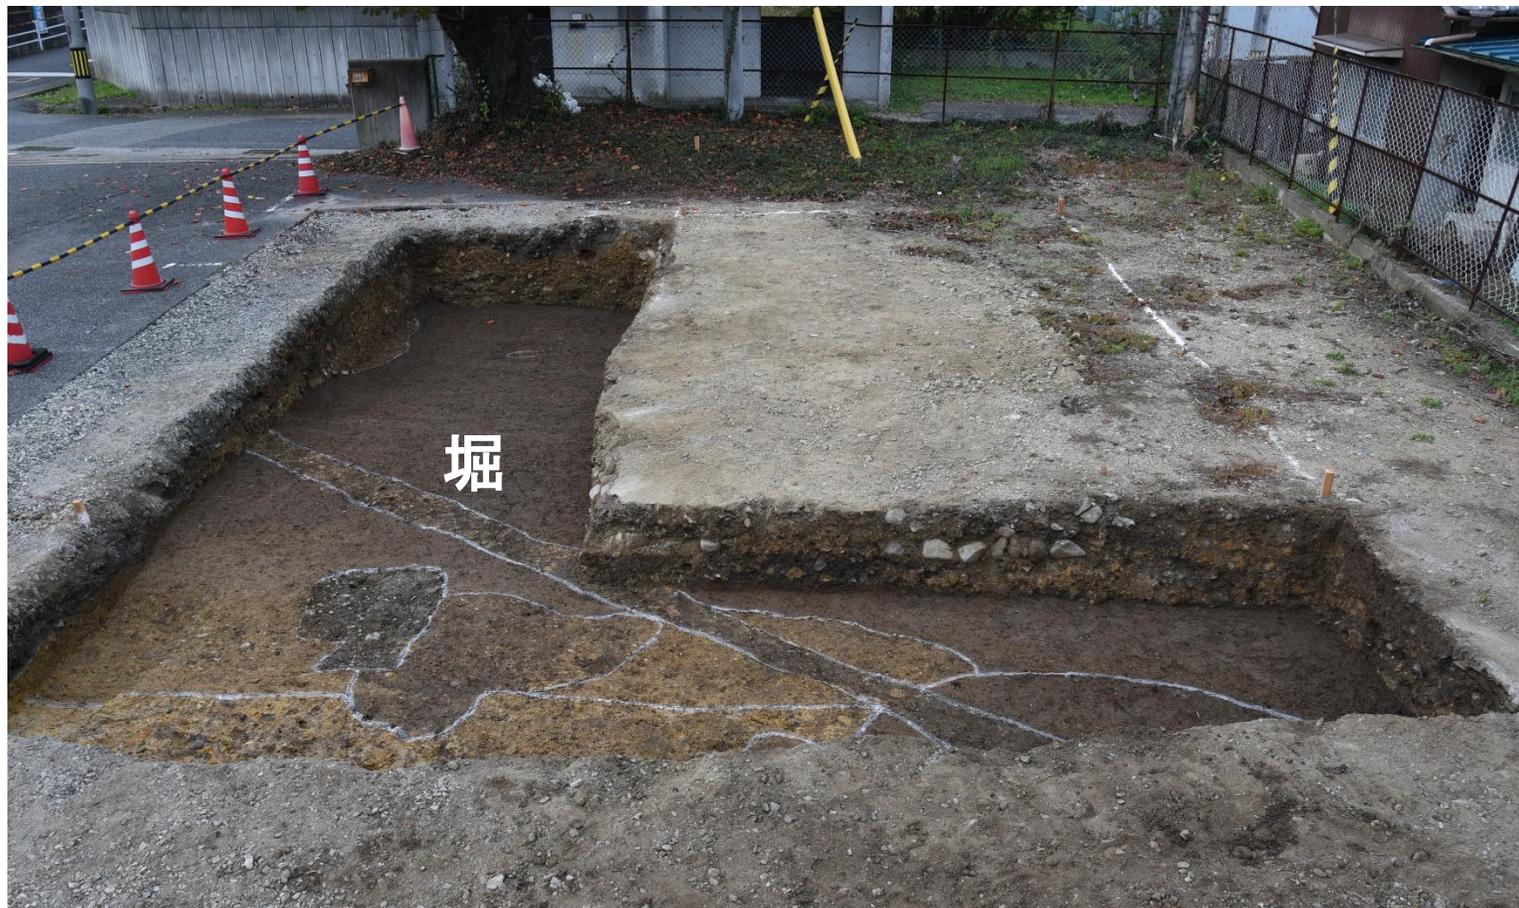
R6-3 堀検出状況(西から)

- L字状の堀の南側延長部分が見つかった。
- 堀西肩を検出。
- 堀は調査区外の南側にさらに延びていく。

- 二の丸跡で見つかった堀については、『播州三木古城図』にL字状に描かれていたことから、前回調査の段階では虎口(出入り口)を形成するものであったと推測していた。
- ただ、R6-3よりさらに南に堀が延びていくことが判明したことにより、再考する必要が生じた。
- R6-2・3間について、堀が途切れて通路となっていたのか、それとも繋がっているのか、今後の検討課題。

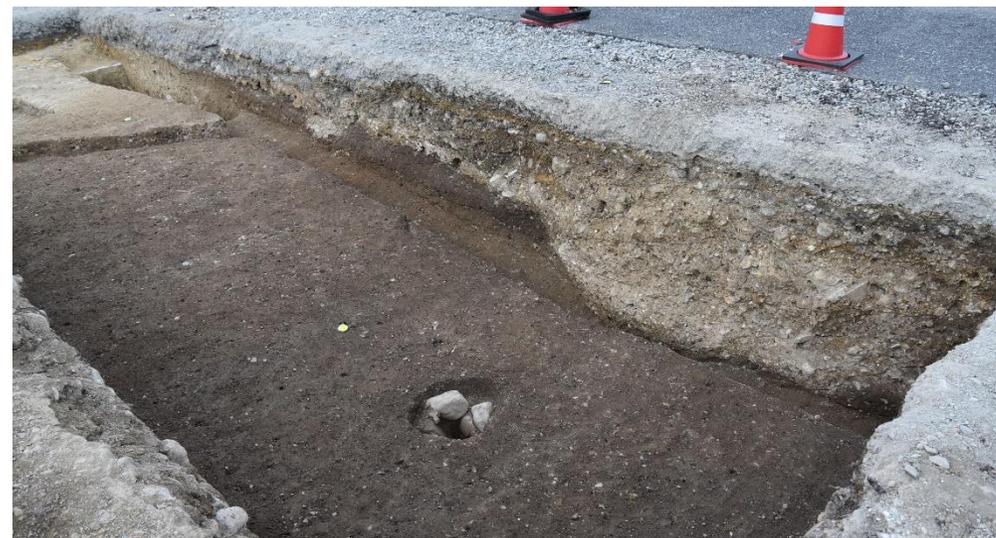
R6-3 北壁土層断面(南東から)

近代に盛土造成されるまでは、
東側に傾斜していたことから、堀
が完全には埋没していなかった。

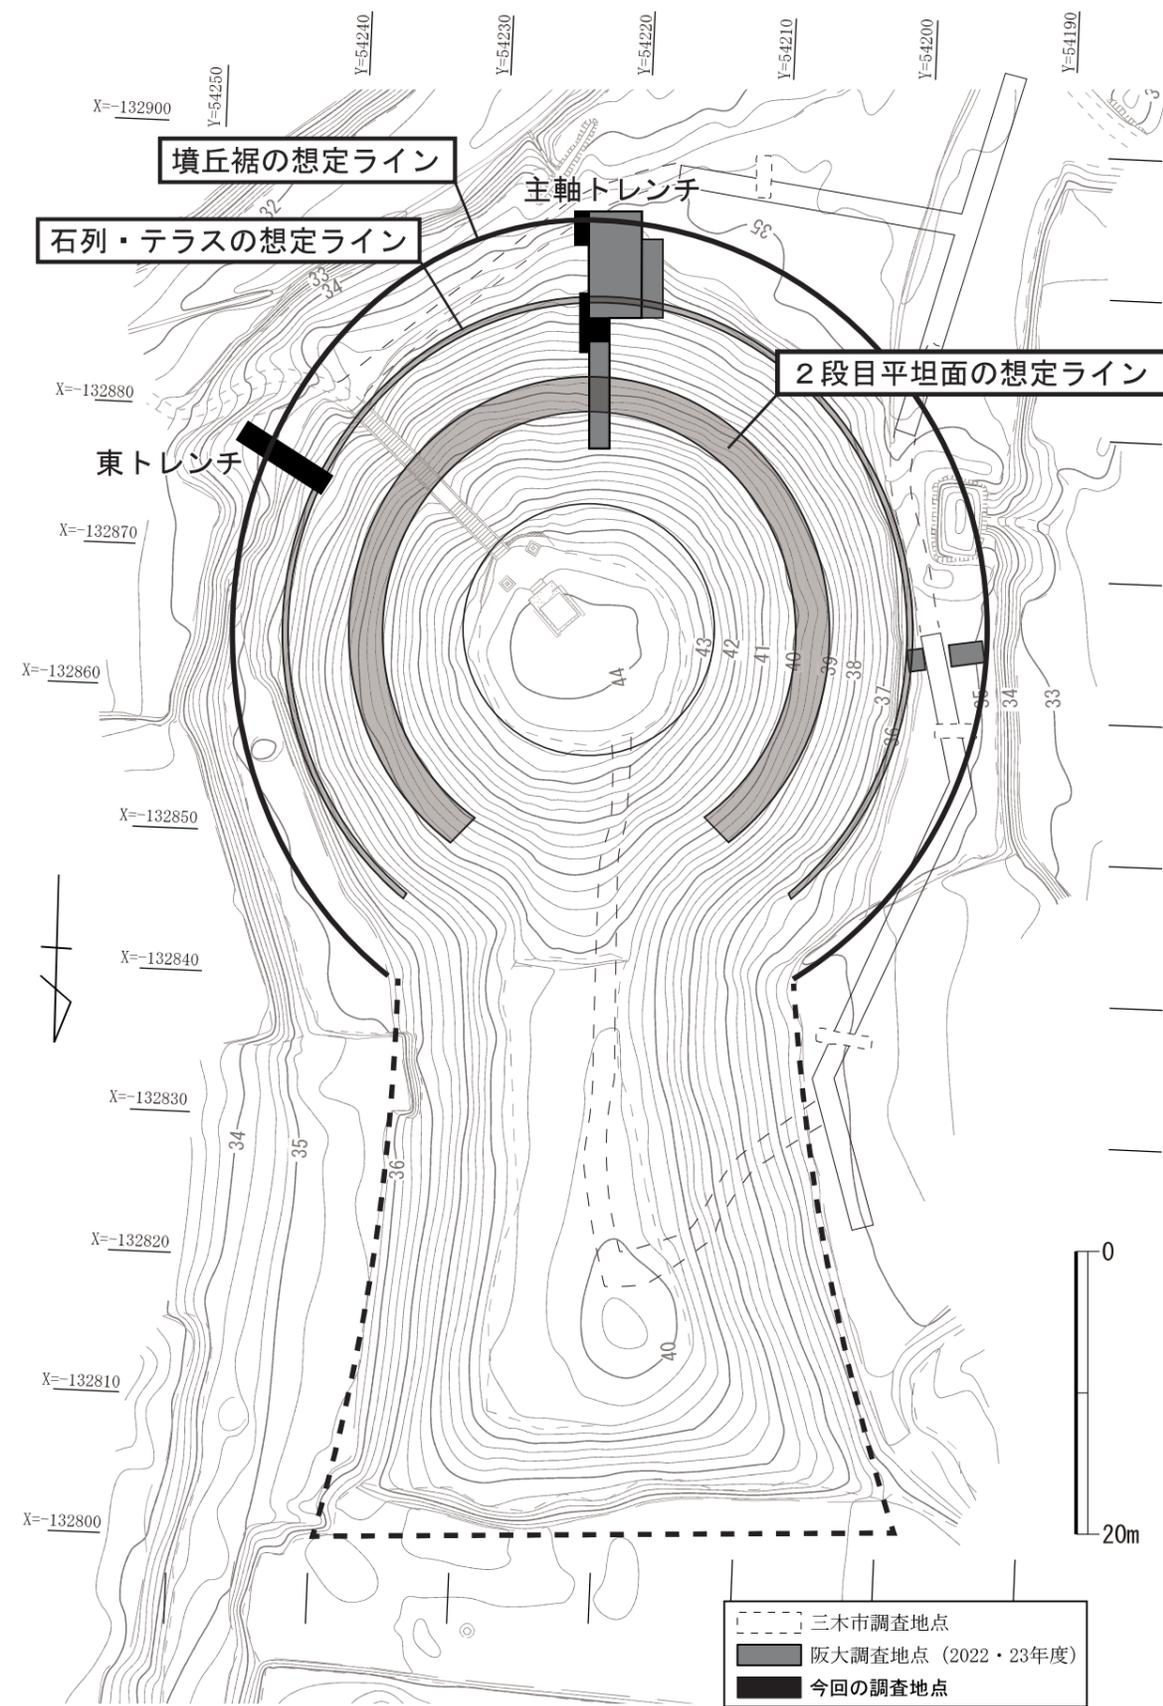
図1 愛宕山古墳 墳丘復元図
(大阪公立大学岸本直文研究室作成図に加筆)

西から東にむかって傾斜する墳丘斜面は、調査区西端から 2.9mの箇所で傾斜変換点をもち、以東では地山とみられる黄灰色粘質土に切り換わります。この傾斜変換点が後円部東側の墳丘裾とみられ、主軸上の後円部墳丘裾を基準とした復元ラインに比べて 3mほど内側に入ります。南北方向に伸びる尾根に造営される愛宕山古墳の後円部は、南北方向が直径 57m程度と長く、東西方向が直径 54m程度と、やや短い不整な円形を呈していたことがわかりました。

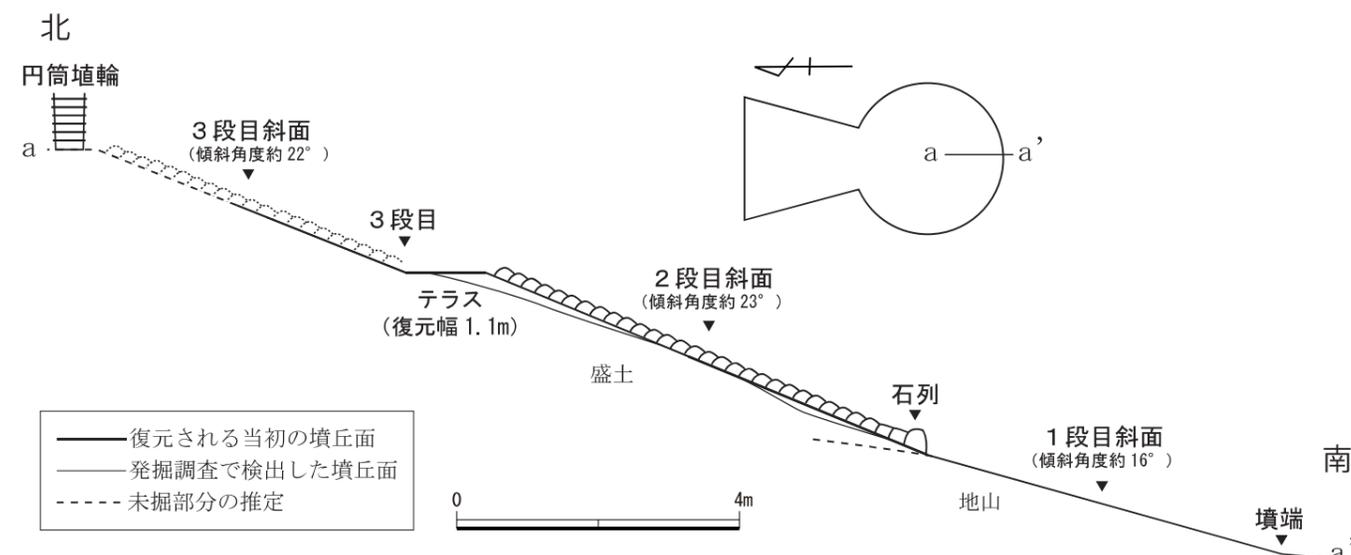
図3 主軸上の後円部墳丘構造の復元

また、斜面の傾斜角度などから、昨年度までに検出された石列はこの葺石の基底をなす石であった可能性が出てきました。一方で、石列の外側では、テラス面（墳丘斜面の途中に設けられる平坦面）は明確には整形されず、墳丘下方に向かって緩やかに地山が傾斜していく様子が確認されます。墳丘下半では地山の傾斜を利用しつつ、斜面中途に石列を配することで疑似的に段築成を作出していた可能性も想定されます。

また、主軸上、東側の双方を調査したことで、両者での墳丘構築方法の違いも明らかになりました。具体的には、主軸上では墳丘 1 段目が地山整形で、地山に含まれる礫を葺石と見立てていた可能性がある一方、東側では墳丘 1 段目から盛土を行い、葺石も施工されている様子が確認されました。加古川流域における最古級の大型前方後円墳の築造方法が判明したことは、当地域の古墳時代像を検討するうえでも大きな意義をもつといえるでしょう。

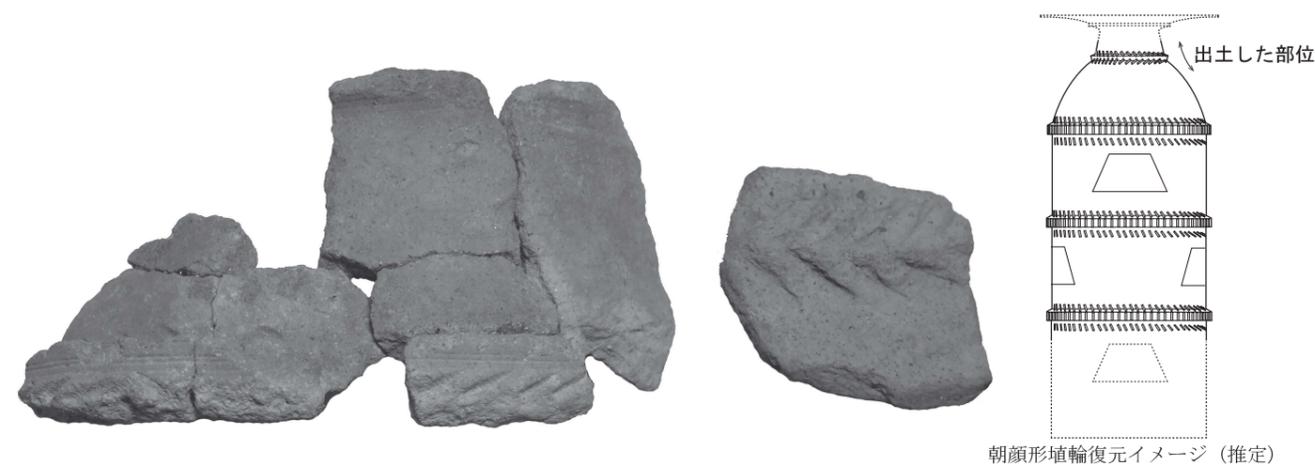
図4 今年度の調査で出土した埴輪

出土遺物 今回の調査では 140 点をこえる埴輪、土器、陶磁器、瓦、古銭が出土しました。その中でも、古墳に伴う遺物としては埴輪が挙げられます。埴輪では円筒埴輪の体部片が多くを占め、突帯^{とつたい}（円筒埴輪に水平方向に貼り付ける粘土紐）付近に連続した刻み目を施すという特徴的な手法が確認されます。同様の資料は過去 2 年間の調査でも得られており、この独特な手法が愛宕山古墳の埴輪全体に共通することがわかりました。

また、円筒埴輪の上部に壺を載せた形態を模した朝顔形埴輪、あるいは壺形埴輪^{うじょうもん}の破片も新たに得ることができました。これらにも同様に刻み目が付されており、とりわけ「羽状文」と呼称される、連続する「く」の字状の文様を施す個体が存在する点は特筆されます。同様の文様は山陰地域で盛行するものであり、当古墳の埴輪に山陰地域からの一定程度の影響を読み取ることも可能です。埴輪の内外面調整やスカシ孔形状・配置などから古墳時代前期中ごろ（4 世紀前半）以前に位置づけられます。

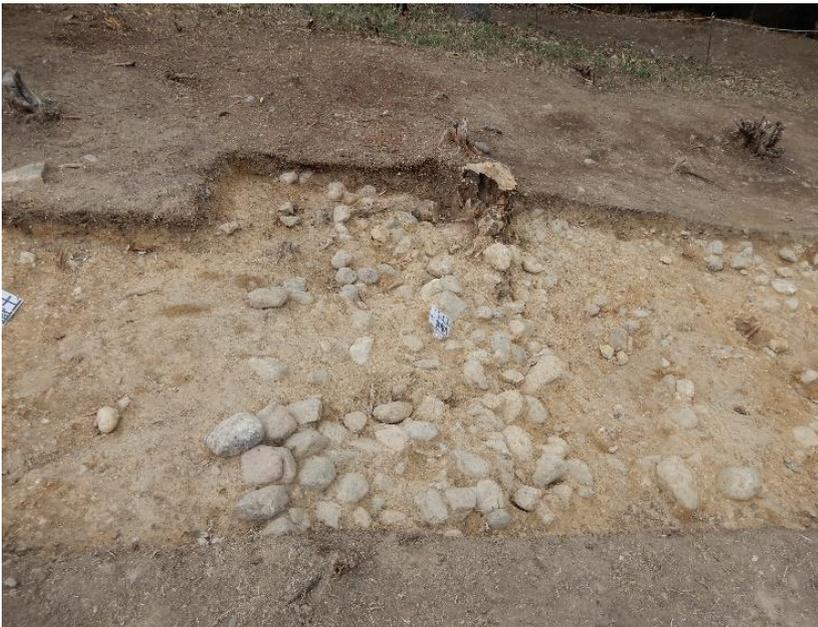
主軸トレンチ葺石 (西から)

2023 年度北トレンチと南トレンチの間では、傾斜角度 23 度程度の緩やかな斜面が検出され、下半部ではこぶし大の礫群が良好に検出されました。これらの礫群は盛土とみられる黄褐色砂質土に突き刺すように配されることから、墳丘斜面に葺かれた葺石^{ふきいし}であると考えられます。なお、この葺石について、今回の調査範囲では目地などは確認されず、裏込め（葺石の下部に配される小礫群）も認められませんでした。

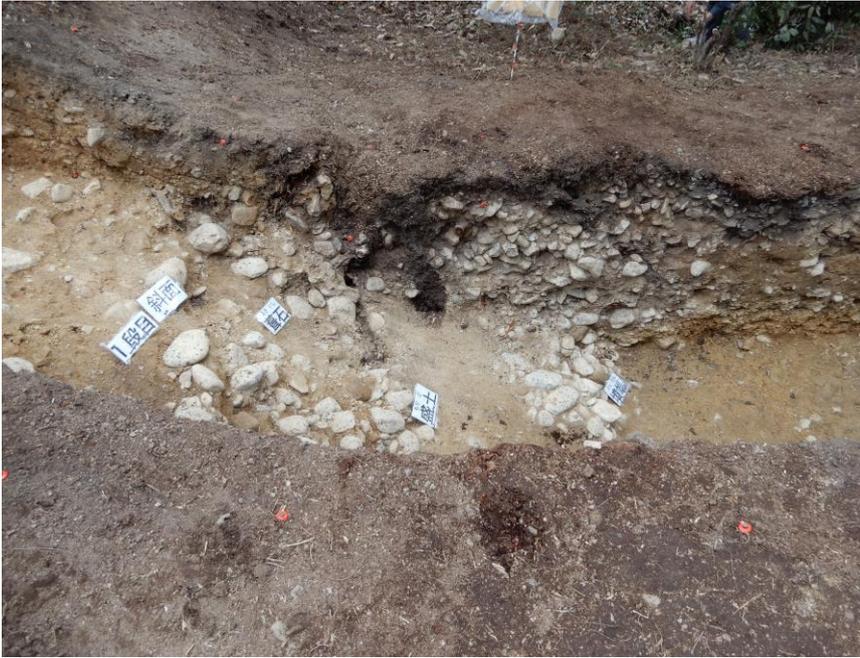
東トレンチ 葺石（南西から）

攪乱孔や流土の掘削を行うと、調査区西端から 1.0m～2.9mの範囲において、西から東にむかって傾斜する盛土層（黄灰色粘質土）を検出しました。この盛土による斜面の下半ではこぶし大の礫が密に配されており、墳丘斜面上に葺かれた葺石であると考えられます。
