令和6年度 第2回三木市文化財保護審議会次第

国指定史跡三木城跡及び付城跡・土塁
の発掘調査について

市指定史跡愛宕山古墳（下石野 5 号墳）の発掘調査について

2024 年度 愛宕山古墳 発掘調査説明会資料

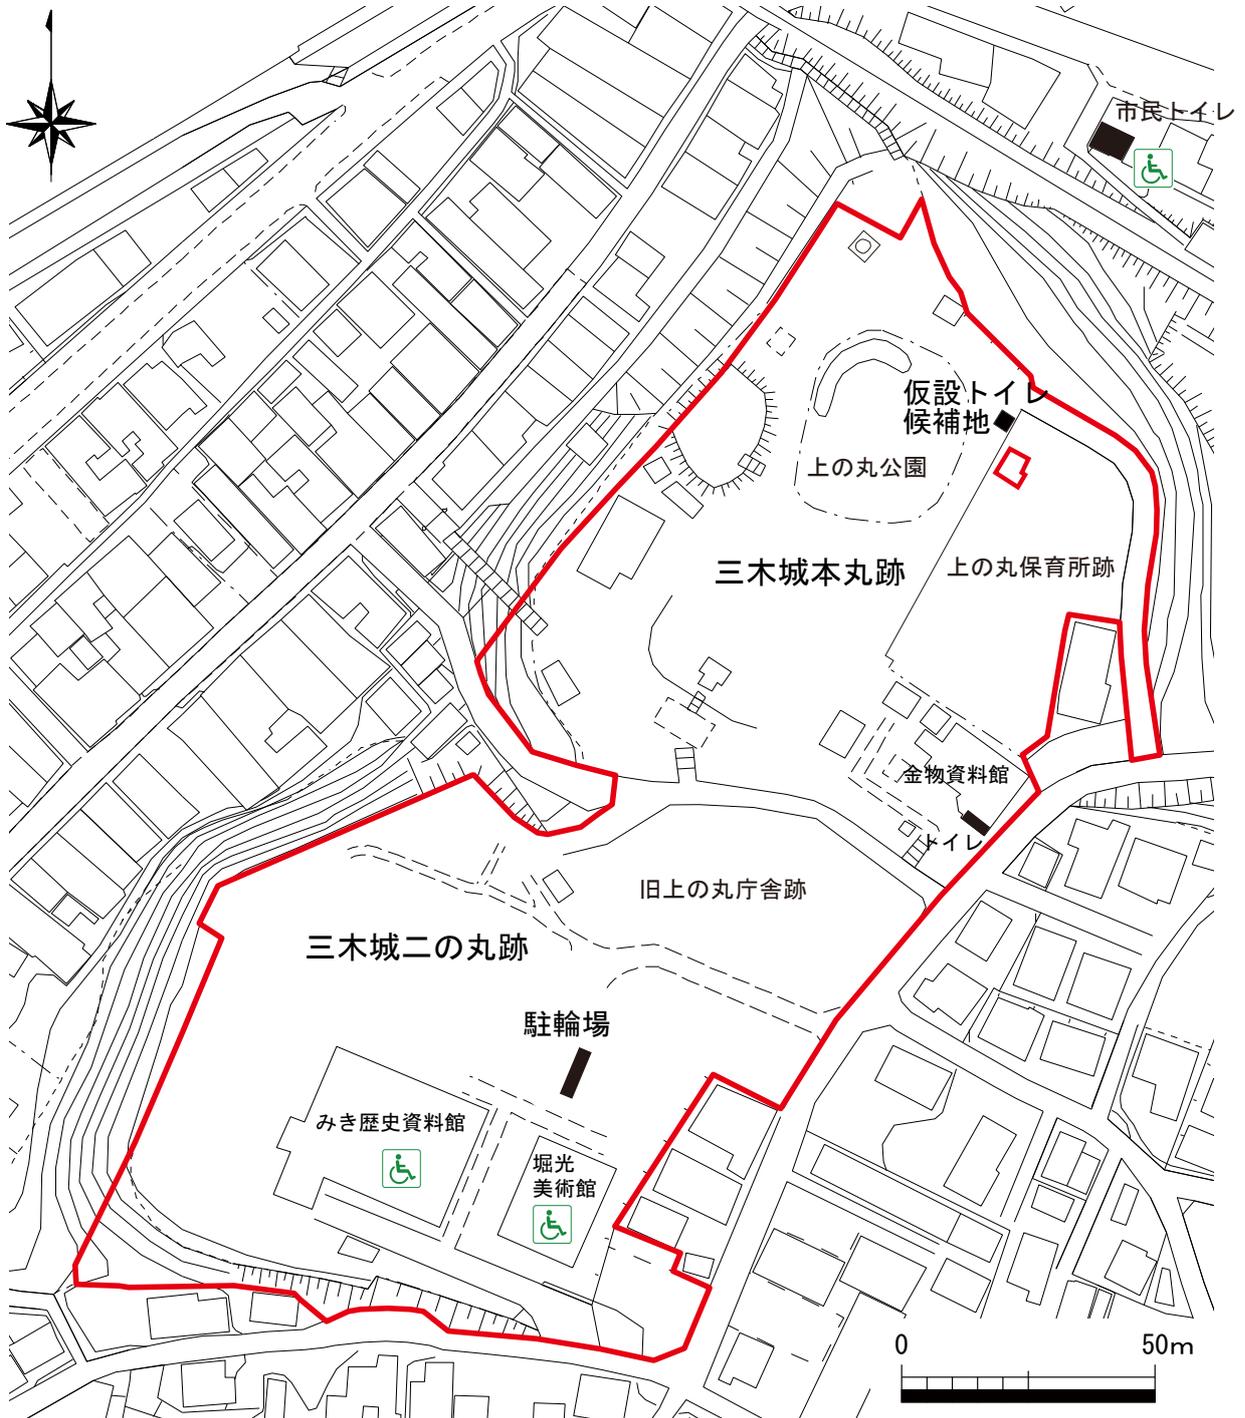
仮設トイレ候補地

基礎工事を伴うトイレの設置については、文化庁の許可が必要であることから、設置は困難である。そこで、基礎工事を伴わない仮設トイレの設置であれば、市教委に権限移譲されていることから、審議会において本件について協議の上、方向性を決めたい。

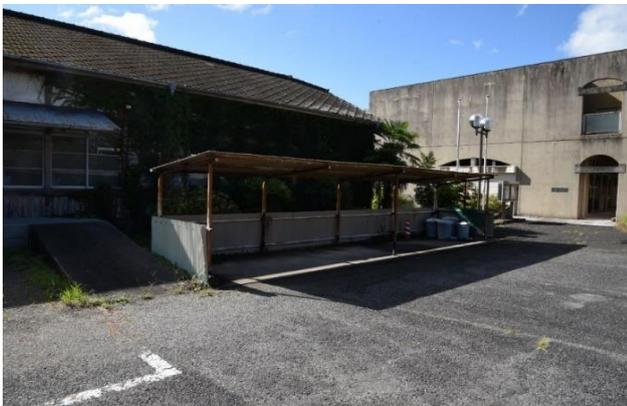
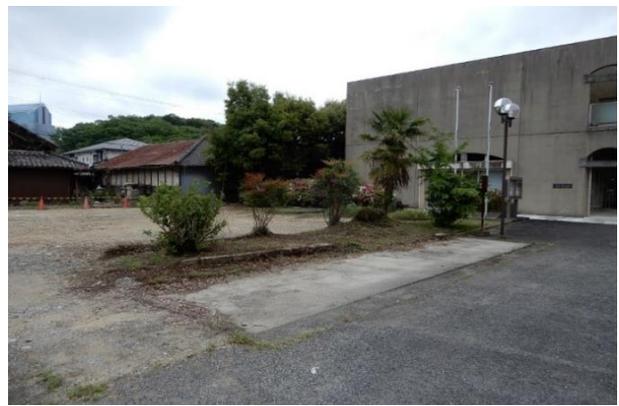
駐輪場

昭和57年に図書館（現歴史資料館）・堀光美術館の開館に伴い設置した駐輪場について、老朽化していたことから、旧上の丸庁舎周辺建物解体撤去工事に伴い、令和6年3月に屋根と支柱を撤去した。

- ・ 撤去した支柱の穴に、新たな支柱を挿入し屋根を敷設する。
- ・ 支柱固定金具を用いて支柱をボルトで地面に固定し、屋根を敷設する。
