三木市記者発表資料 (令和8年4月22日発表)			
担当部課名	担当長	担当係	電話番号
総務部 経営管理課	課長 平井サエコ (内線 3224)	公共施設マネ ジメント係	0794-82-2000 (内線 2458)

公共施設照明 LED 化業務に係るアスベスト対策の不備について

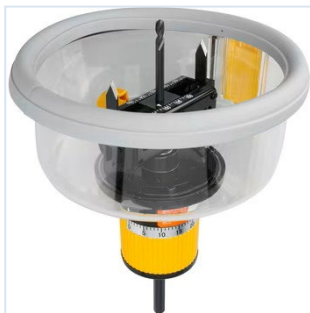
- ・該当建材がアスベスト飛散のおそれが低いレベル 3 のものであったこと。
- ・穴開け作業時は、切断した建材が飛び散らないように飛散防止用カバー付き工具を利用していたこと。

※左写真は飛散防止用カバー付き工具
