国指定史跡三木城跡及び付城跡・土塁整備基本計画書

平成30年3月  
三木市教育委員会

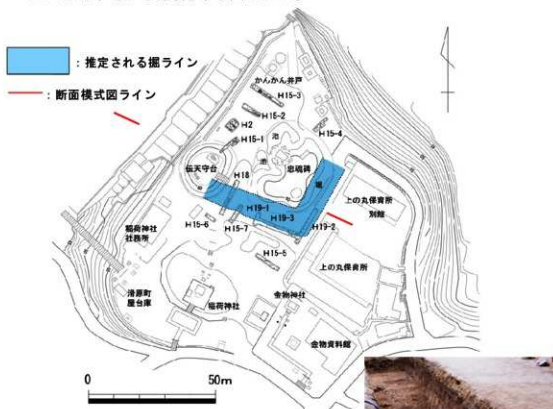
第21図 三木城本丸跡 発掘調査位置図

平成2・15・18・19年度に三木市教育委員会が実施した発掘調査の結果、瓦葺き礎石建物が存在していたこと、内部を堀で区画していたことが判明した。なお、伝天守台は堀が埋まった後に造成されたことが明らかとなった。

遺物は本丸・二の丸ともに土師器皿・瓦が多くを占め、備前焼、中国産の磁器、瀬戸美濃焼等も出土した。

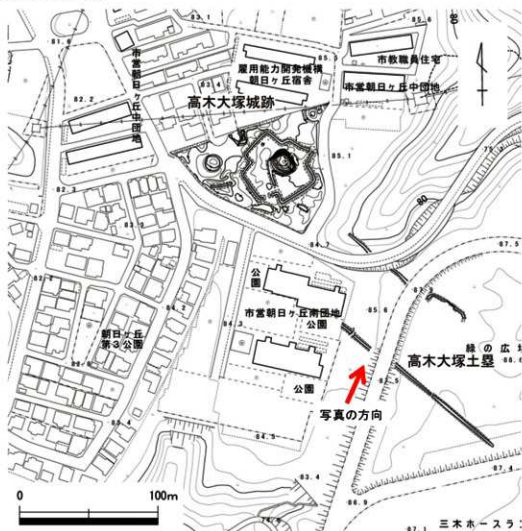
第 32 図 高木大塚土塁 測量図

[高木大塚土塁] 全長(現況) 北側 68m、南側 137m 高さ 0.5~1.4m

平成 7・8 年度に三木ホースランドパーク建設に伴い、兵庫考古学研究会が発掘調査を実施した。南側土塁西側・北側土塁中央の土塁は消滅したが、なお約半分ほど残っている。

土塁に伴う遺物は出土していないが、高木 33 号墳の周溝から鉄砲玉が出土している。

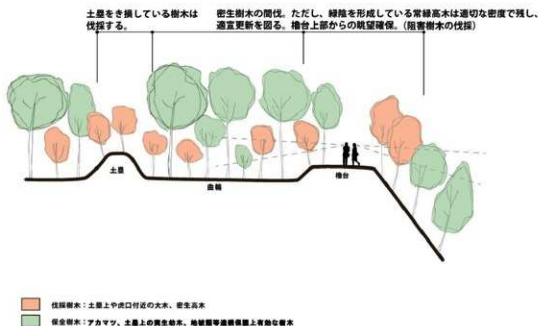
第 37 図 シクノ谷峯構付城跡 断面模式図

土塁上樹木は根返りや幹折れ倒木による土塁破壊が考えられるため、地上部重量を軽くする管理を行う。（樹高の抑制等）

アカマツ低木林に関しては、高木層を構成していた残存種かその実生木と思われる。今後、高木層をアカマツで形成しようという計画であれば、自生した個体を積極的に残しておく必要がある。

風通しが非常に悪いため、夏季の風通しを考慮した樹木の整備を講ずる必要がある。（参考：三木市の夏季最多風向＝南南東～南、冬季最多風向＝北北東～西）
