## 三木城跡の概要と新たに判明したポイント

## 史跡がつなぐ 過去・今・未来

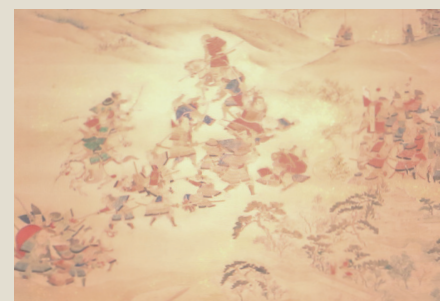
羽柴(のちの豊臣)秀吉を大将とする織田軍によって三木城の周囲に付城と多重土塁からなる包囲網が形成され、「三木の干し殺し」と呼ばれる兵糧攻めが行われました。

▲三木合戦軍図(法界寺蔵)
